## MEMORANDO

**ASUNTO:** Informe de visita obra Contenedor Mochuelo Alto.

Conforme a lo anterior, la Oficina de Control Interno ha adelantado el correspondiente seguimiento y verificación de la ejecución del contrato de obra No. 845-2014 Unidad de Oficina no Convencional (Mochuelo).

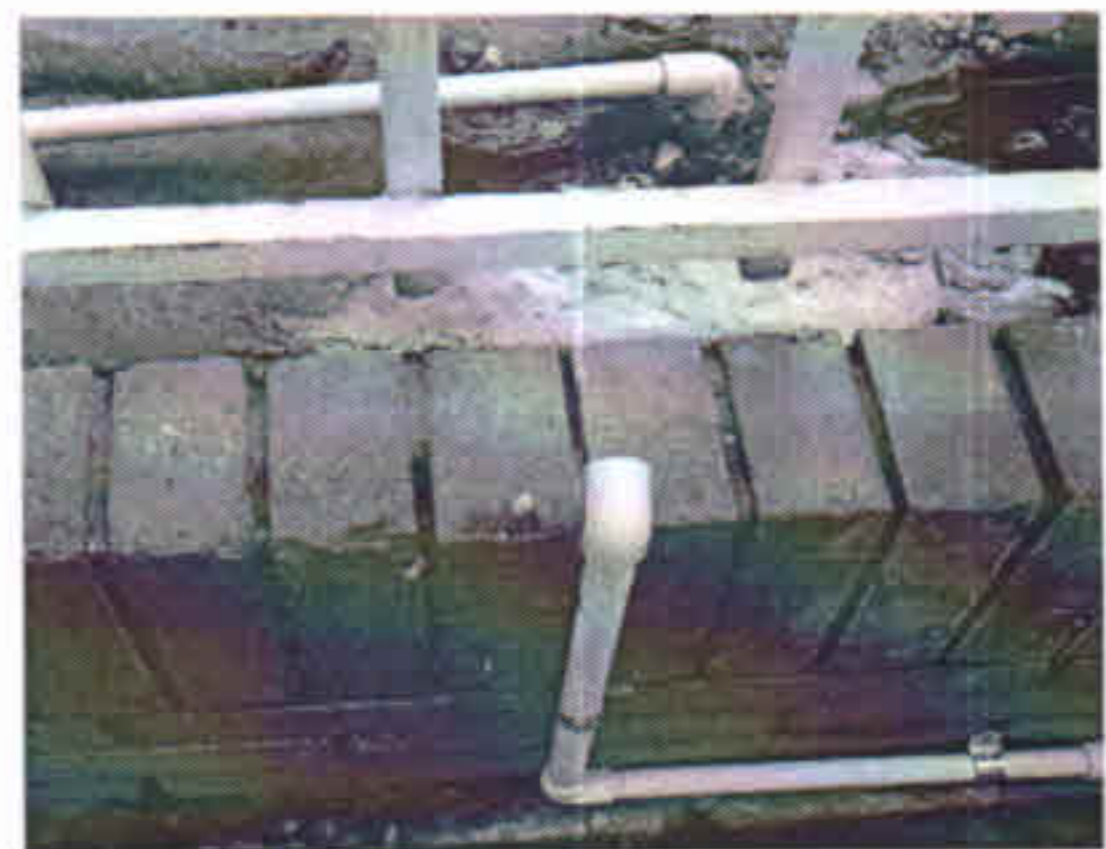
En cuanto a las acometidas eléctricas, agua y alcantarillado y pese a que las conexiones correspondientes se encuentran debidamente instaladas, solo el alcantarillado ha podido conectarse a la caja de aguas negras que se comparte con el puesto de salud vecino.

La obra no ha podido ser entregada Secretaria de Gobierno, toda vez que estos exigen la operatividad plena de la instalación, lo que incluiría las gestiones ante las entidades de servicios públicos y el pago del mismo por parte del FVS.

Ante la novedad presentada esta oficina recomienda adelantar la gestiones correspondientes a la instalacion de los servicios publicos basicos a fin de continuar con formalizacion de la entrega de la obra en comodato a la Secretraria de Gobierno, del mismo modo se deben exigir las garantias correspondientes al contratista a fin de que corrija las fallas e imperfecciones generadas por corrocion al igual que la instalacion de seguros en la ventaneria del contenedor.
